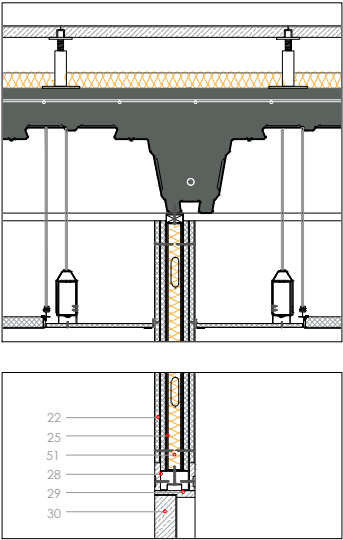
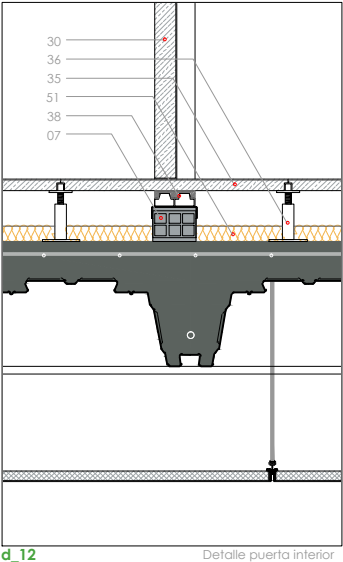
d\_12 Detalle puerta interior

27\_Carpintería oscilobatiente de aluminio COR 60 hoja oculta 6+12+4 | 28\_Premarco puerta de acero galvanizado | 29\_Marco y jambas de madera acabado Merbau Wenge | 30\_Puerta madera maciza acabado Merbau Wenge
